Zustandsbericht

Auftragserteilung	20.11.2008
Besichtigung	13.10.2008, Firma Göb & Neumann, Nierenhofer Str. 71, 45257, Essen
Bewertet auf	13.10.2008

MITSUBISHI	MITSUBISHI
Pajero 2.5 TD Classic	Pajero 2.5 TD Classic
40424	40424
2477	2477
DIESEL	DIESEL
7107 293008	7107 293008
5	5

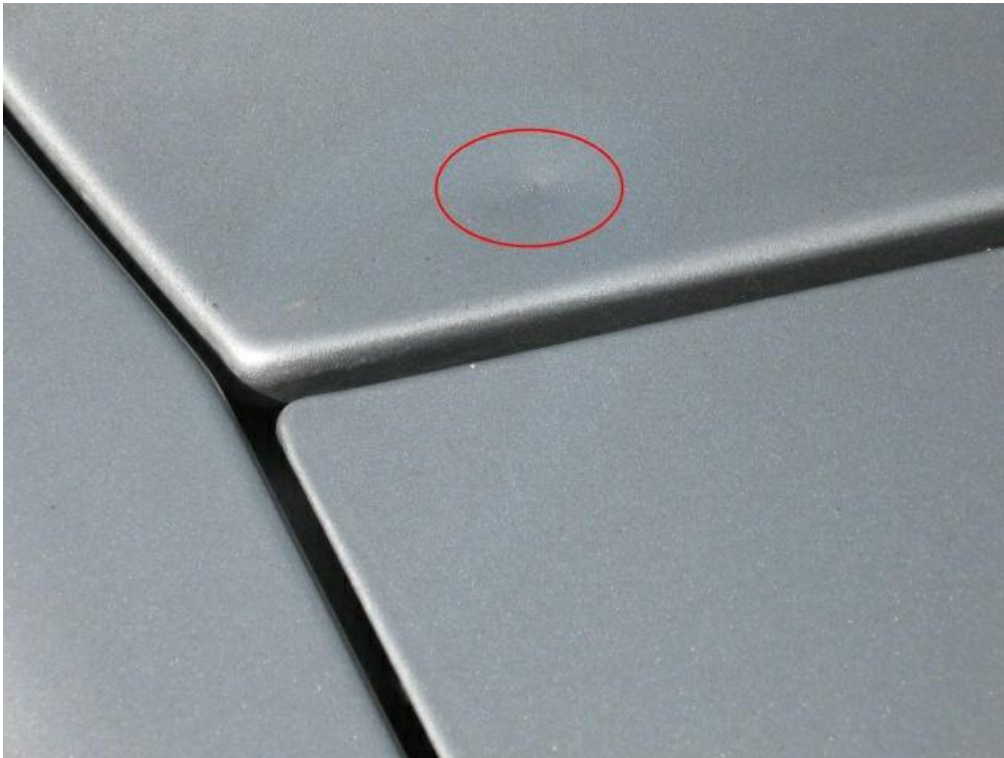
Bild:9 Kleine Delle im Windlauf rechts

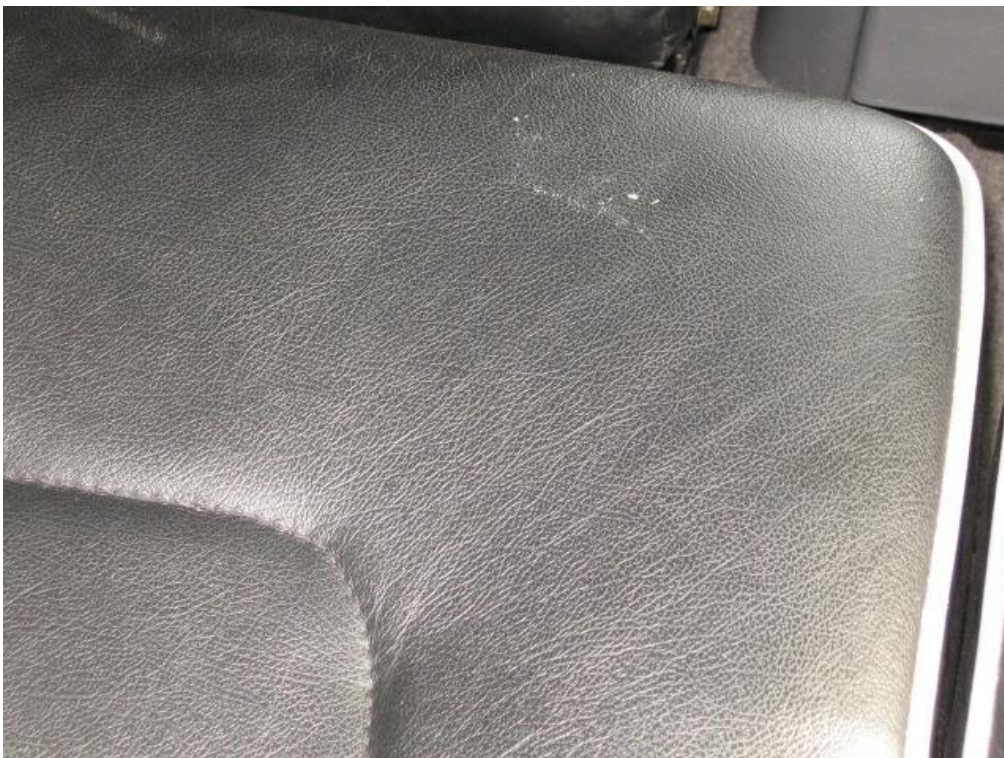
Bild:12 leichte Gebrauchsspuren an den Sitzbezügen

Bezeichnung des Schadens / Rep.-Weg
 leichte Gebrauchsspuren an den Sitzbezügen,
 Schlußleuchtenglas rechts beschädigt, erneuern
 Türverkleidung r. verschrammt
 Zierleiste hl lose, befestigen
 Seitenwand links verschrammt, instandsetzen
 Reifen vorne im Schulterbereich stark
 verschlissen, in Kürze erneuern, vermessen
 HU / AU fällig, durchführen
 Kleine Delle im Windlauf rechts, instandsetzen
 Fahrzeug reinigen / aufbereiten
 Radlaufverkleidung vr verschrammt, lackieren
 Radlaufverkleidung hr verschrammt, lackieren

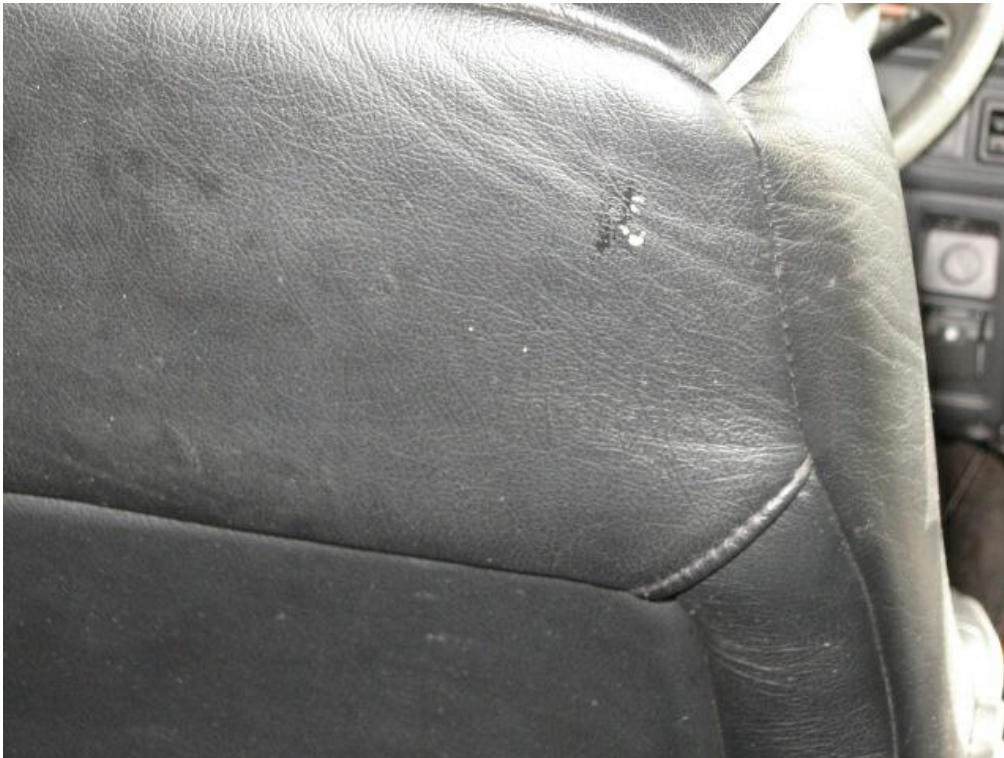
Bild:13 Gebrauchsspuren an den Sitzbezügen

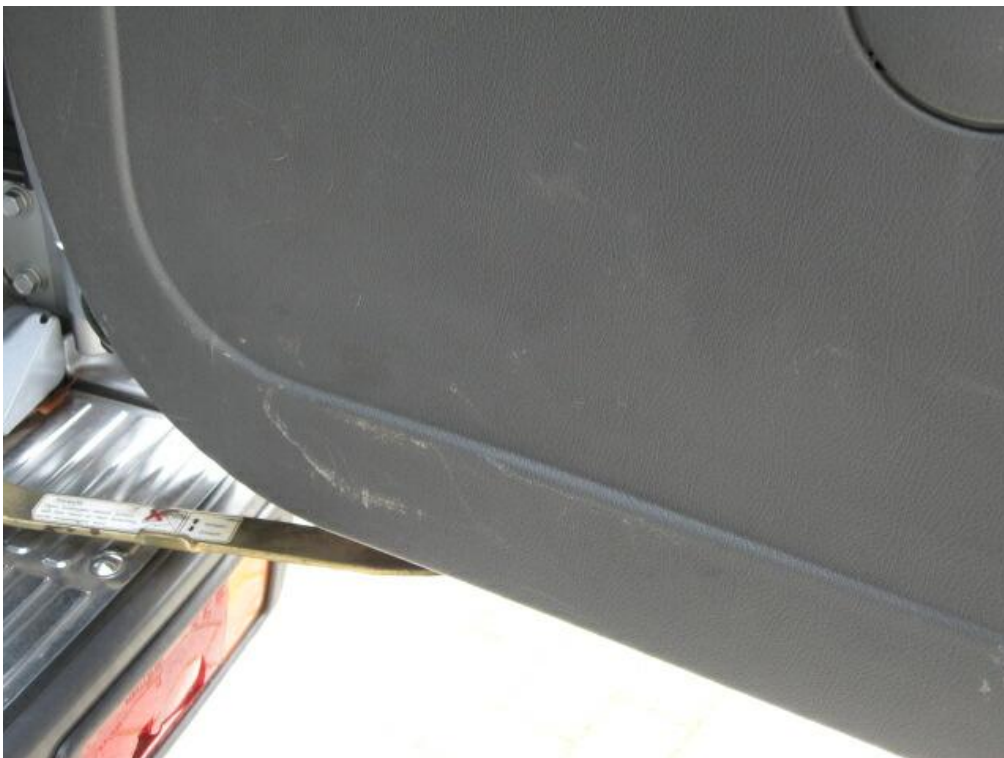
Bild:14 Türverkleidung r. verschrammt

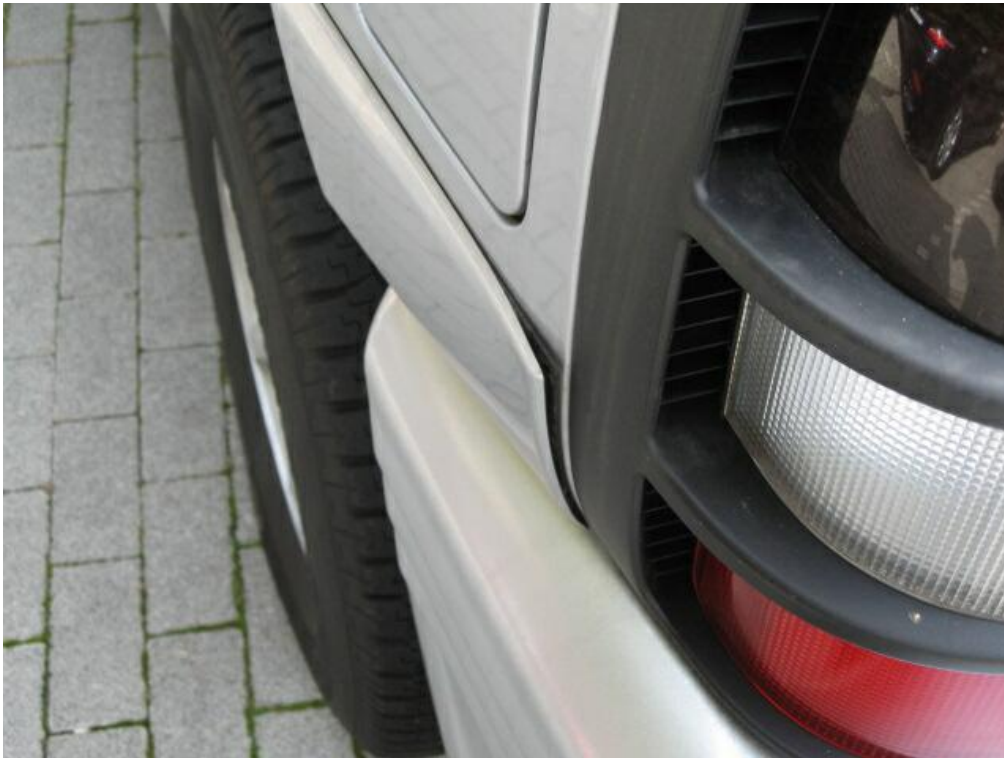
Bild:15 Zierleiste hl lose

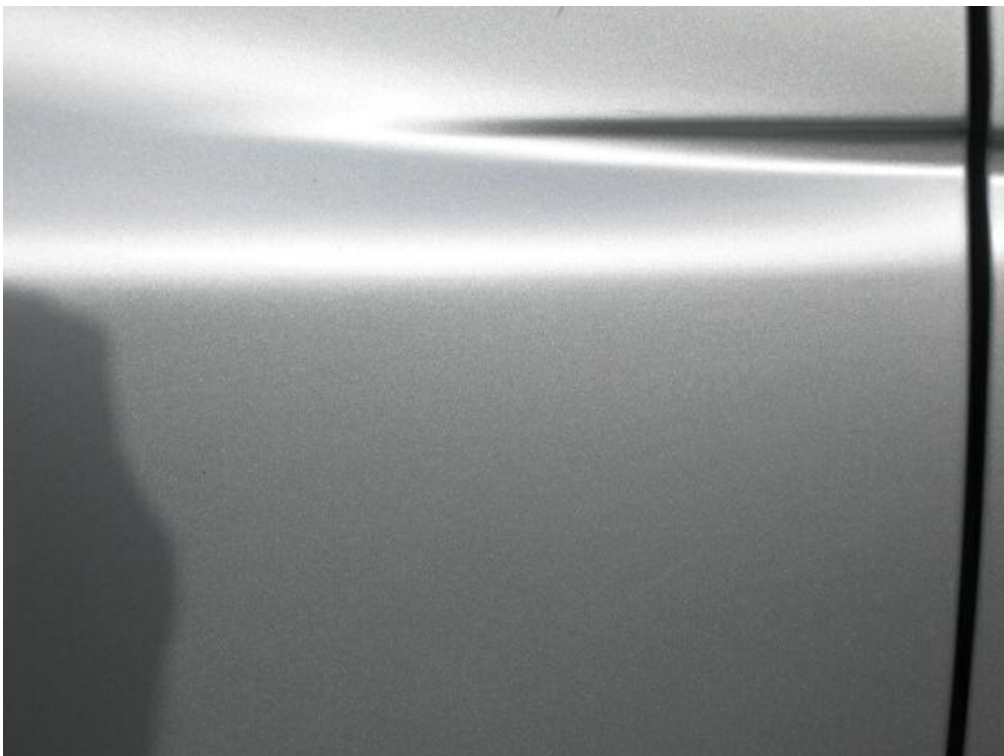
Bild:16 Seitenwand h r leicht verschrammt

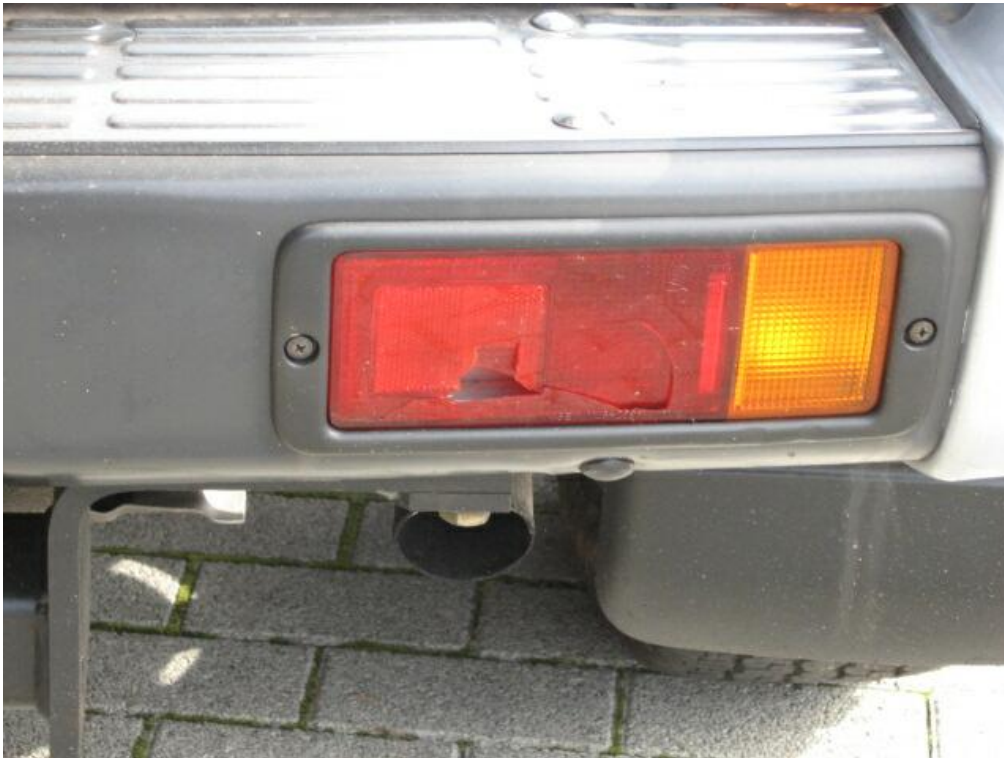
Bild:17 Schlußleuchtenglas rechts beschädigt

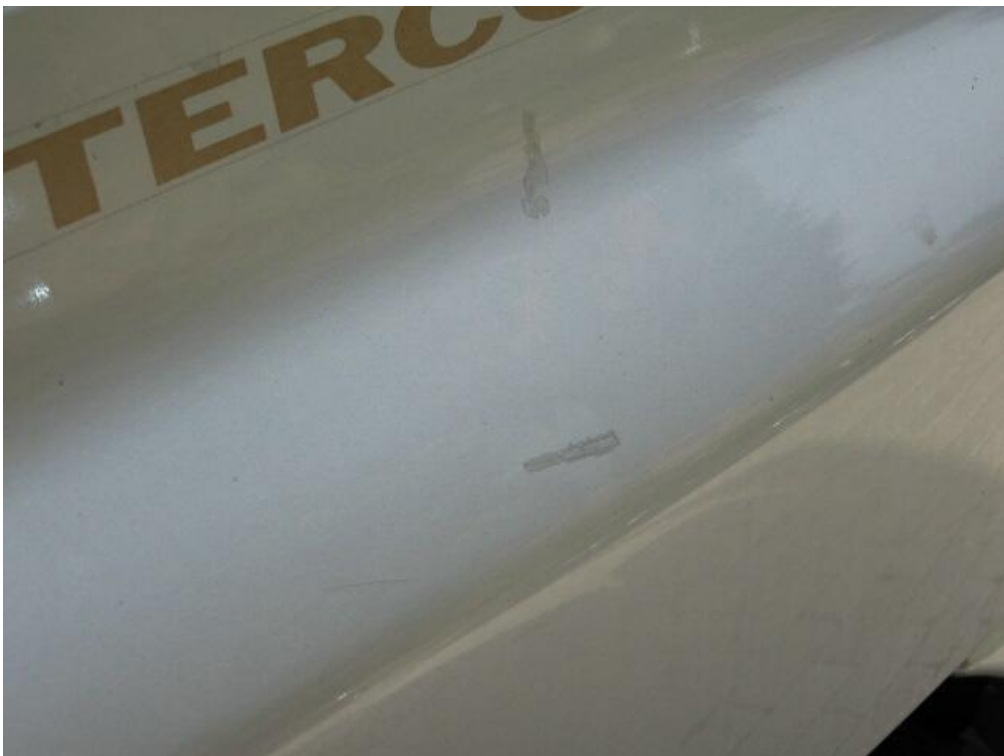
Bild:18 Seitenwand links verschrammt

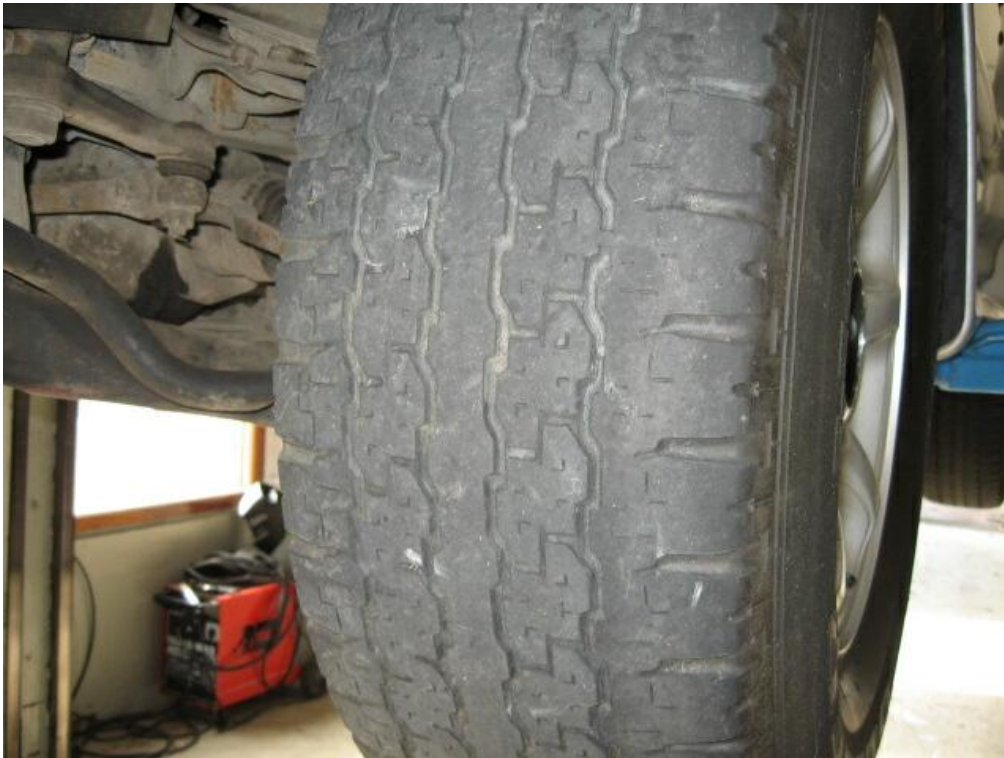
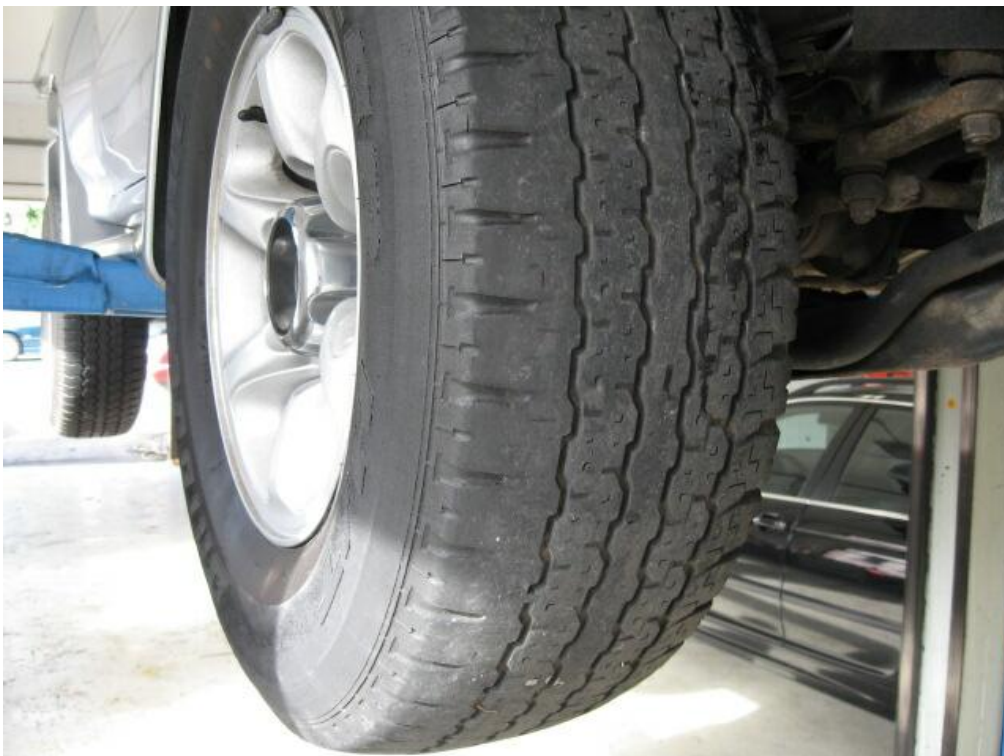
Bild:21 Reifen vorne im Schulterbereich stark verschlissen

Bild:22 Reifen vorne im Schulterbereich stark verschlissen

Bezeichnung des Schadens / Rep.-Weg
leichte Gebrauchsspuren an den Sitzbezügen,
Schlußleuchtenglas rechts beschädigt, erneuern
Türverkleidung r. verschrammt
Zierleiste hl lose, befestigen
Seitenwand links verschrammt, instandsetzen
Reifen vorne im Schulterbereich stark
verschlissen, in Kürze erneuern, vermessen
HU / AU fällig, durchführen

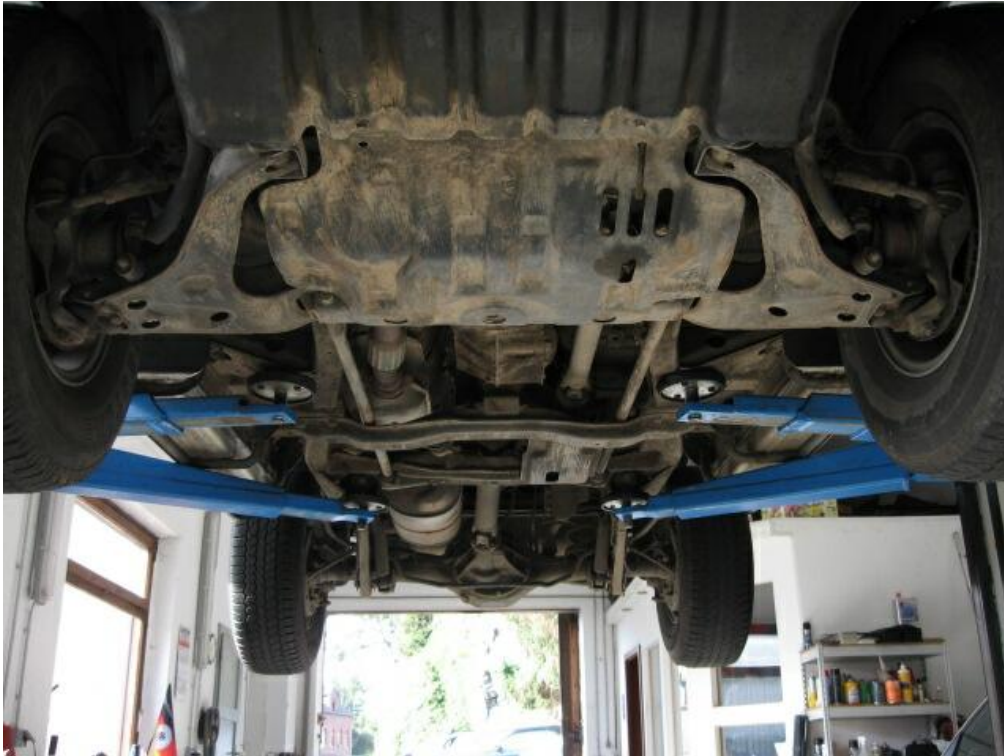
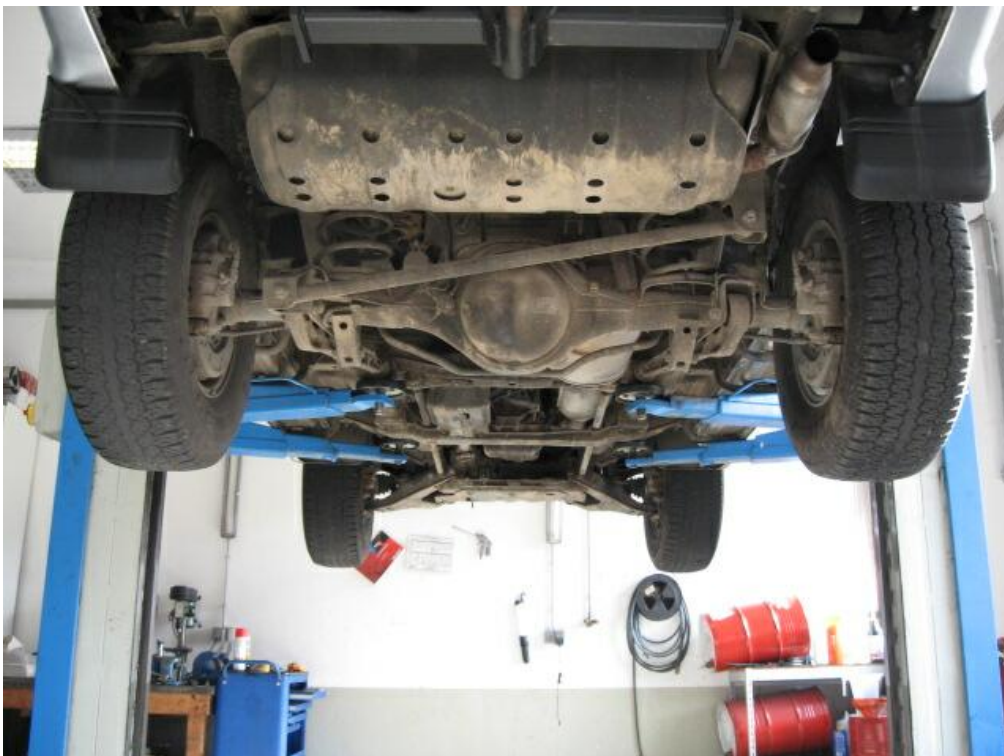
Die Fahrzeugbodengruppe war einsatzbedingt verschmutzt. Bei der Fahrzeugbesichtigung wurde eine kurze Probefahrt durchgeführt. Im Rahmen der Bewertung wurde keine AU durchgeführt. Fahrzeug nicht gereinigt.

Bild:23 Fahrzeugunterboden: Einsatzbedingt verschmutzt

Bild:24 Fahrzeugunterboden: Einsatzbedingt verschmutzt

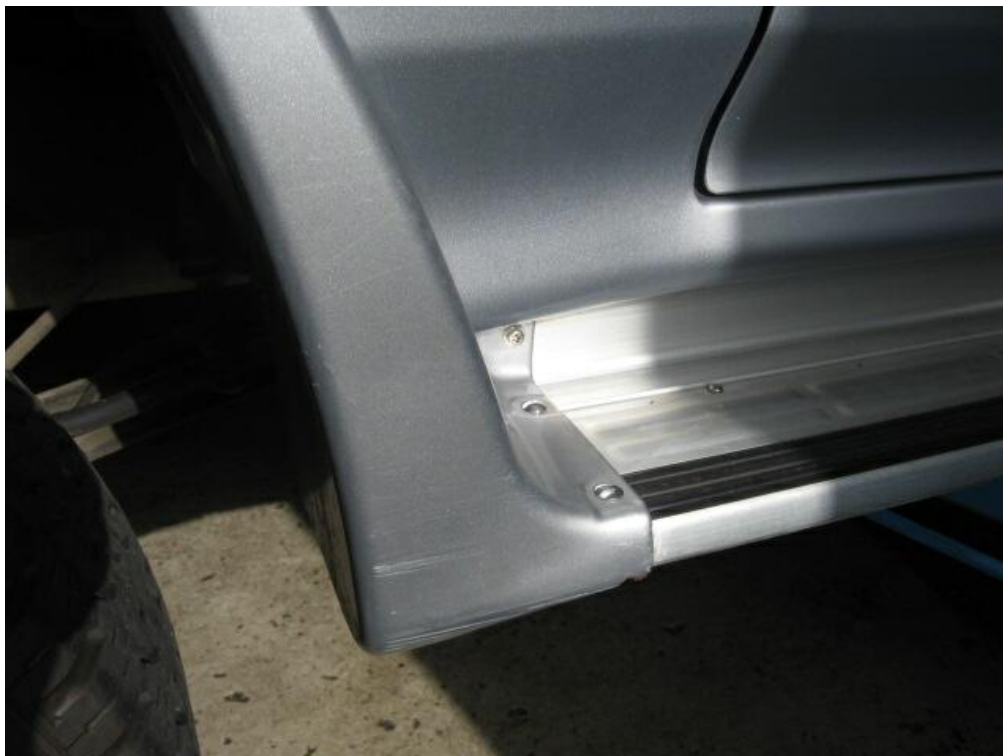
Bild:30 Radlaufverkleidung hr verschrammt

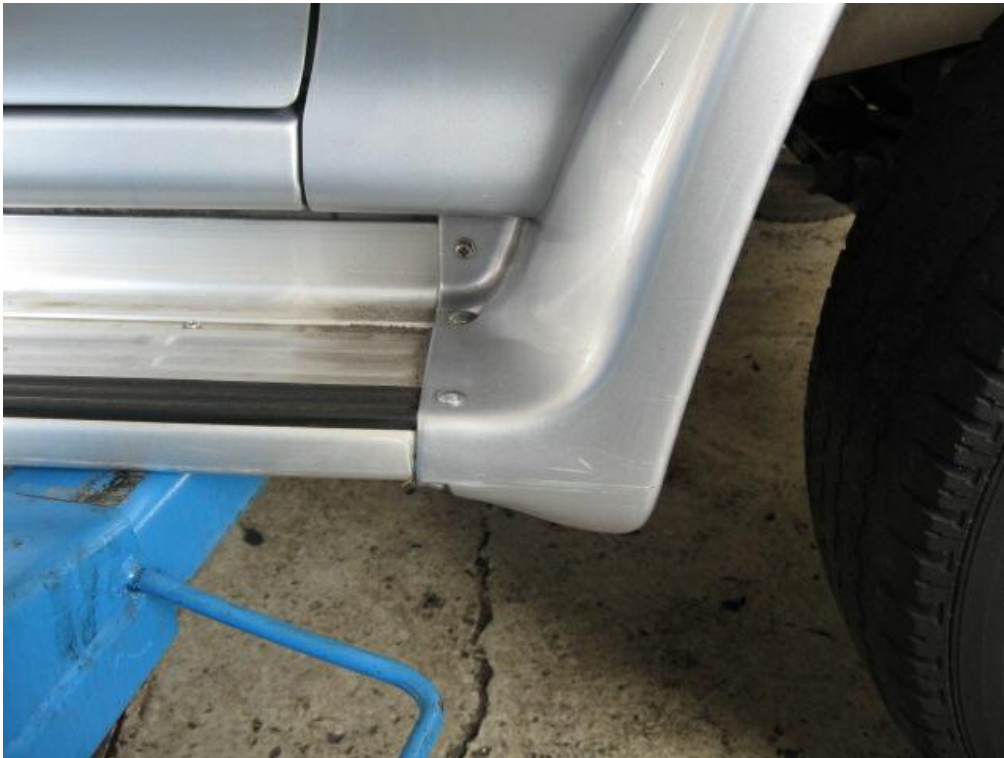
Bild:31 Radlaufverkleidung vr verschrammt

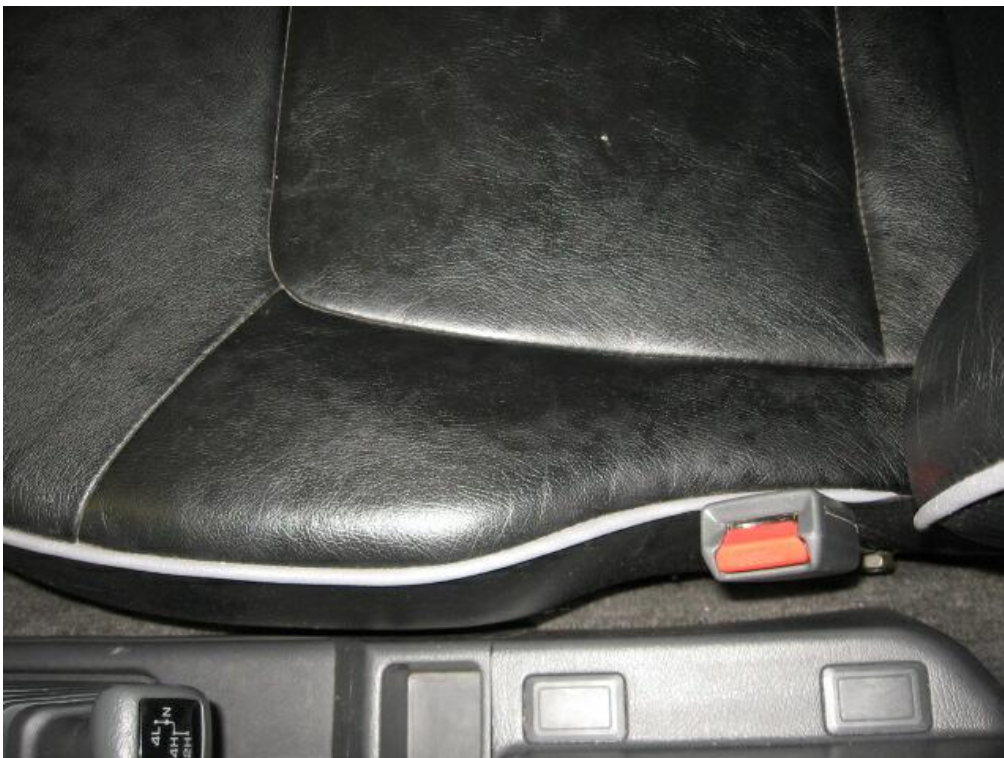
Bild:32 leichte Gebrauchsspuren an den Sitzbezügen
