GUTACHTENNUMMER: 09039308

Gutachten

Betreff	Minderwertgutachten
Auftrag durch	Volkswagen Leasing GmbH Schmalbachstr. 7 38112 Braunschweig
Besichtigungsdatum / Ort	11.09.2017 / Autohaus Kuhlo GmbH Friedrichstr. 57 54516 Wittlich
Vertragsnummer	0000429702
Auftrags-Nummer / Referenz	1000178435
Amtliches Kennzeichen	WIL-M6563
Fahrzeug-Identnummer	WAUZZZ4M8HD031433

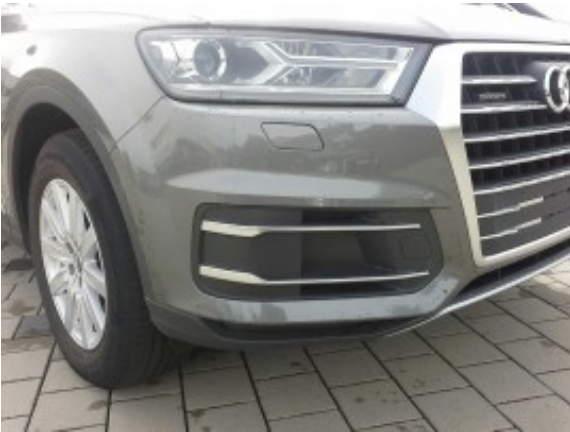
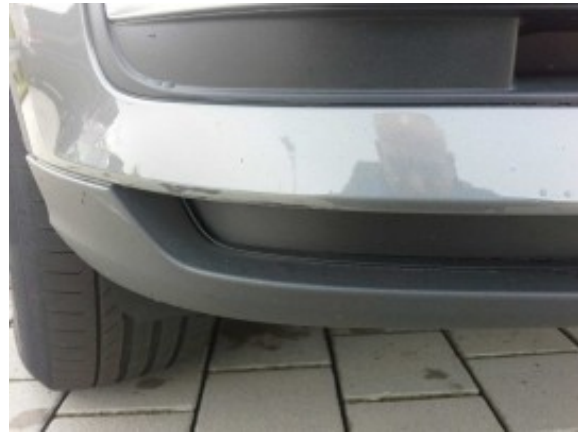
Nr.	Bauteilgruppe	Beschreibung
1	Stoßfänger vorn	Stoßfänger vorn - verkratzt / verschürft - instandsetzen und lackieren

Beschädigung 1: Stossfänger vorn: Stossfänger vorn - verkratzt / verschürft - instandsetzen und lackieren
