Zustandsbericht

Auftragsnummer: 1700035022
Besichtigungsdatum: 04.09.2017

Hersteller: BMW
Typ: Baureihe 5 Lim. 520d
Fahrgestellnr.: WBA5C31070D878625
Erstzulassung: 11.06.2014
Farbe: Schwarz
Getriebe / Gänge: 8 Gänge Automatik
Schadstoffklasse: Euro 6

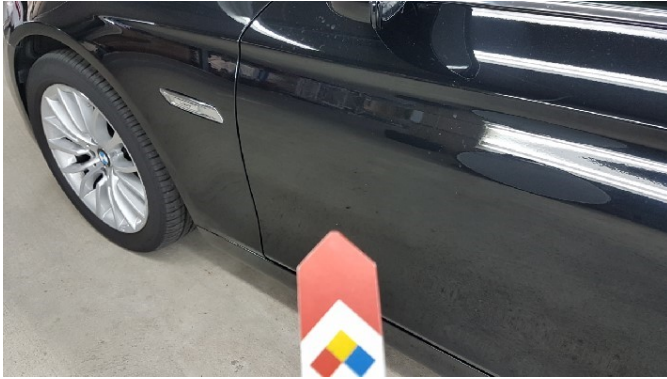
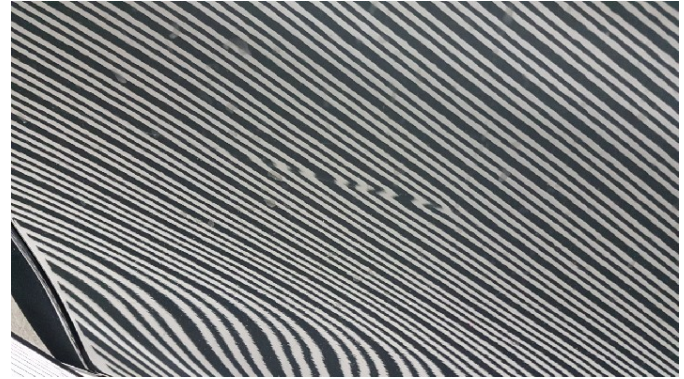
Bezug Fzg. Schäden	Teil	Schaden	Ausprägung	Kommentar
1	Felge Vorn Links	Verschrammt		
2	Kotflügel Rechts	Lackbeschädigung		
3	Motorhaube	Lackbeschädigung		
4	Seitenwand Rechts	Delle		
5	Türe Vorne Links	Delle

Bild 1: Türe Vorne Links - Delle (Foto 1)

Bild 2: Türe Vorne Links - Delle (Foto 2)

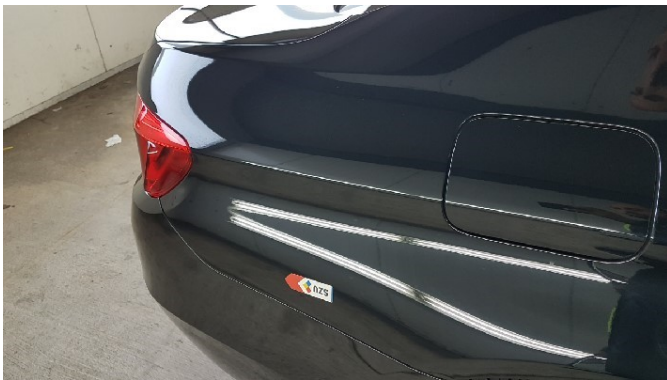
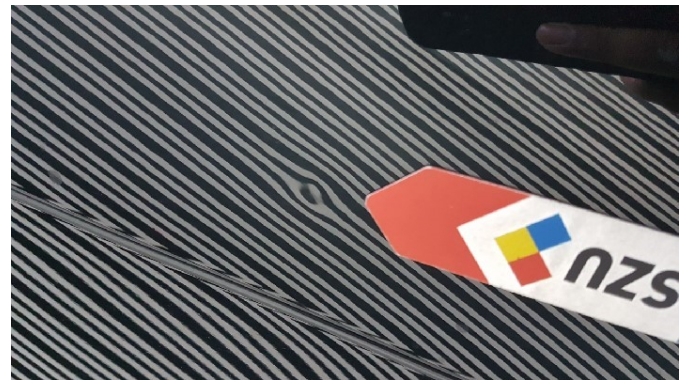
Bild 3: Seitenwand Rechts - Delle (Foto 1)

Bild 4: Seitenwand Rechts - Delle (Foto 2)

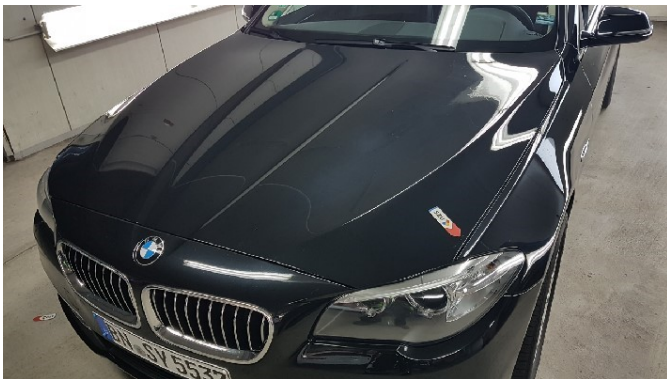
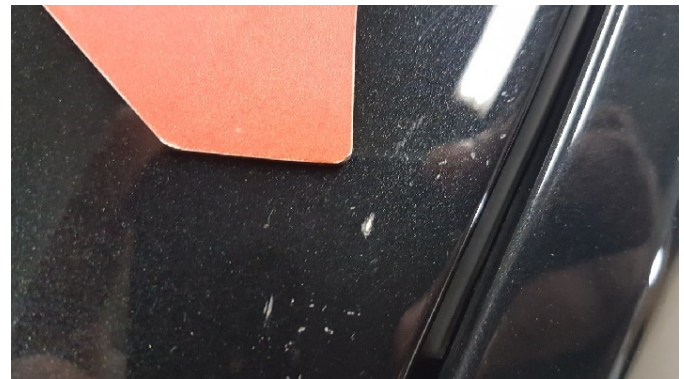
Bild 5: Motorhaube - Lackbeschädigung (Foto 1)

Bild 6: Motorhaube - Lackbeschädigung (Foto 2)

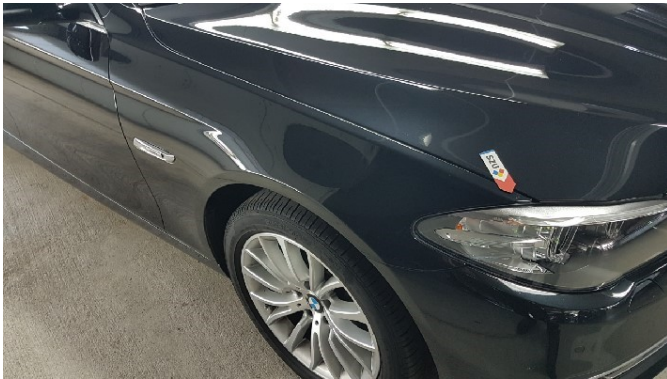
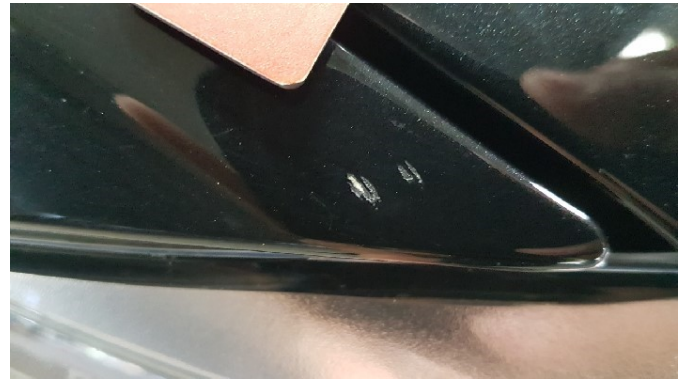
Bild 7: Kotflügel Rechts - Lackbeschädigung (Foto 1)

Bild 8: Kotflügel Rechts - Lackbeschädigung (Foto 2)

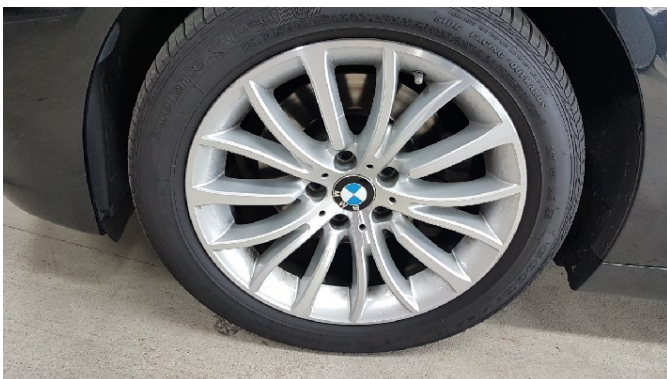
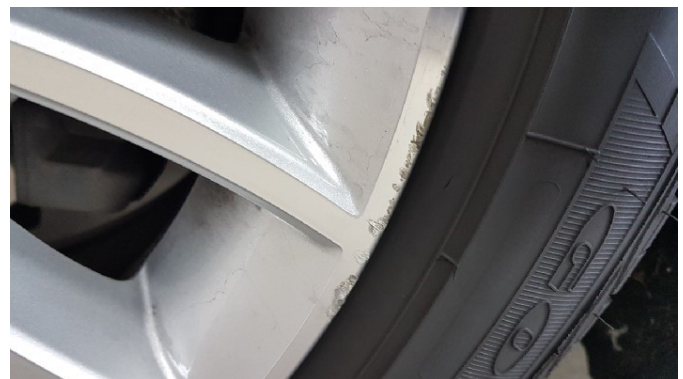
Bild 9: Felge Vorn Links - Verschrammt (Foto 1)

Bild 10: Felge Vorn Links - Verschrammt (Foto 2)
