Nr zlecenia DEKRA: DEK (C)/WAR/56260/17/09/05
Nr zlecenia/szkody: Autorola sp. z o.o.
Data zlecenia: 05-09-2017

Dane pojazdu

| Producent Model Typ/wersja | FORD FT 300 TDCi Euro 4 2198ccm - 85KM 3.0t 06-12 FT 300S Transit |
| Nr rejestracyjny VIN | WPR 10293 WF0SXXBDFSAS65141 |

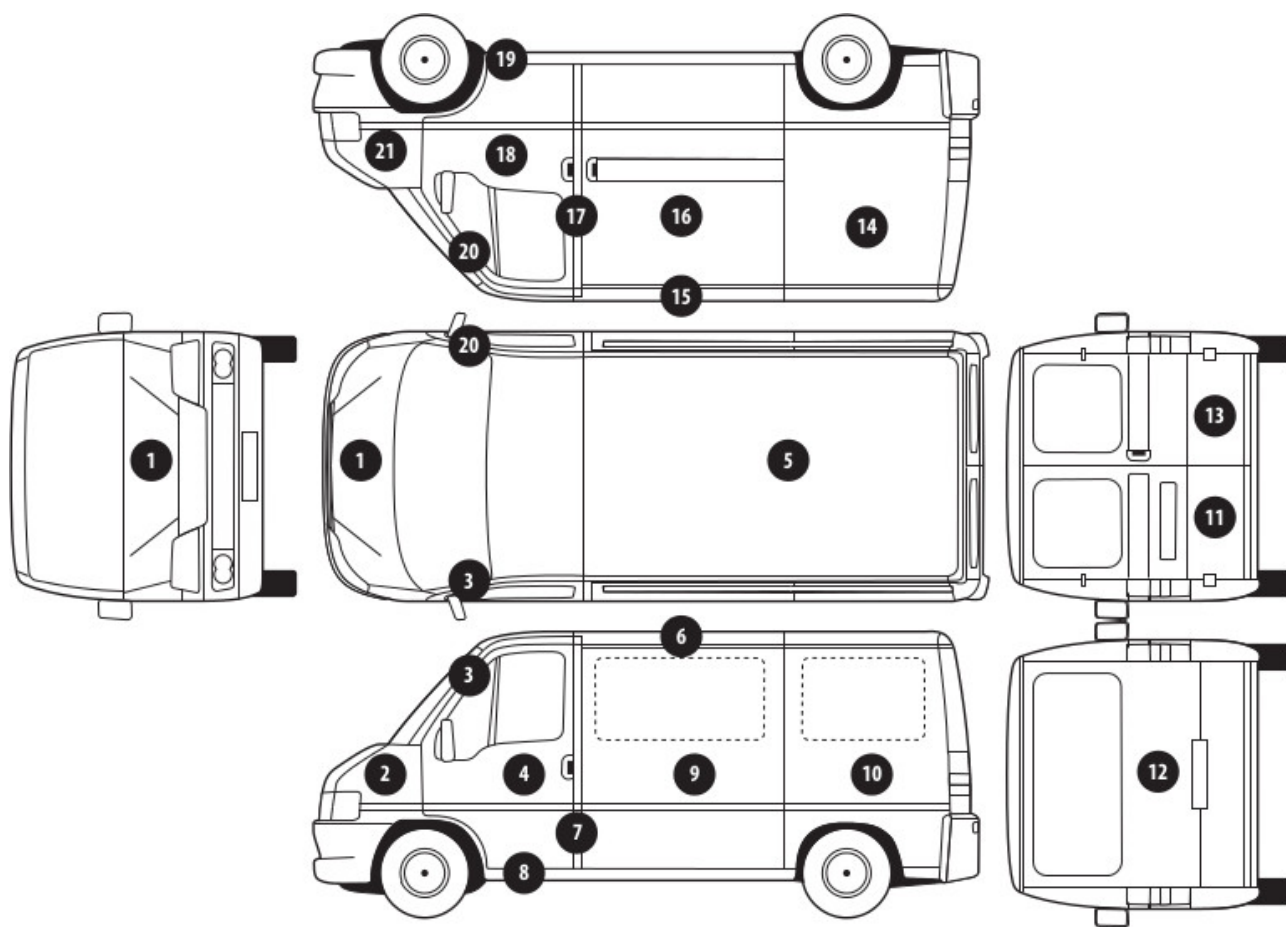
Pomiar grubości powłoki lakierowej poj.

| Nr punktu kontroli | Kontrolowany element | Zmierzony przedział grubości powłoki lakierowej [TXT_UNIT_UM] |
|---|---|---|
| 5 | Dach | 88 - 137 |
| 6 | Dach część lewa | 100 - 656 |
| 7 | Słupek środkowy lewy | 199 - 656 |
| 10 | Ściana boczna lewa | 199 - 656 |
| 11 | Drzwi tyłu lewe | 766 - 839 |
| 14 | Ściana boczna prawa | 215 - 367 |
| 21 | Błotnik przedni prawy | 233 - 245 |
